# Informe Tren Maya Estación Izamal

20 de agosto del 2025

## Secuencia del hecho

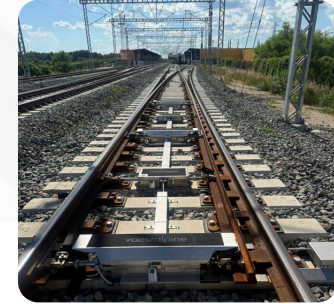
**304 – Dirección Mérida**

**ADV A10 IZA**  
En posición  
de desviada

● Colocar una sujeción mecánica (bridas o clamp) en los ADV para evitar el movimiento no autorizado.

● Establecer un segundo mecanismo de comprobación de acople por medio de un dispositivo mecánico.

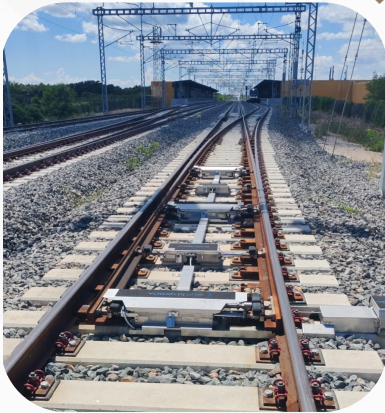
**307 – Dirección Cancún**

**ADV A10 IZA**  
En posición  
directa
